Bulletin de situation hydrologique des nappes de surface

- Bassin versant de la Scarpe aval -

Août 2024

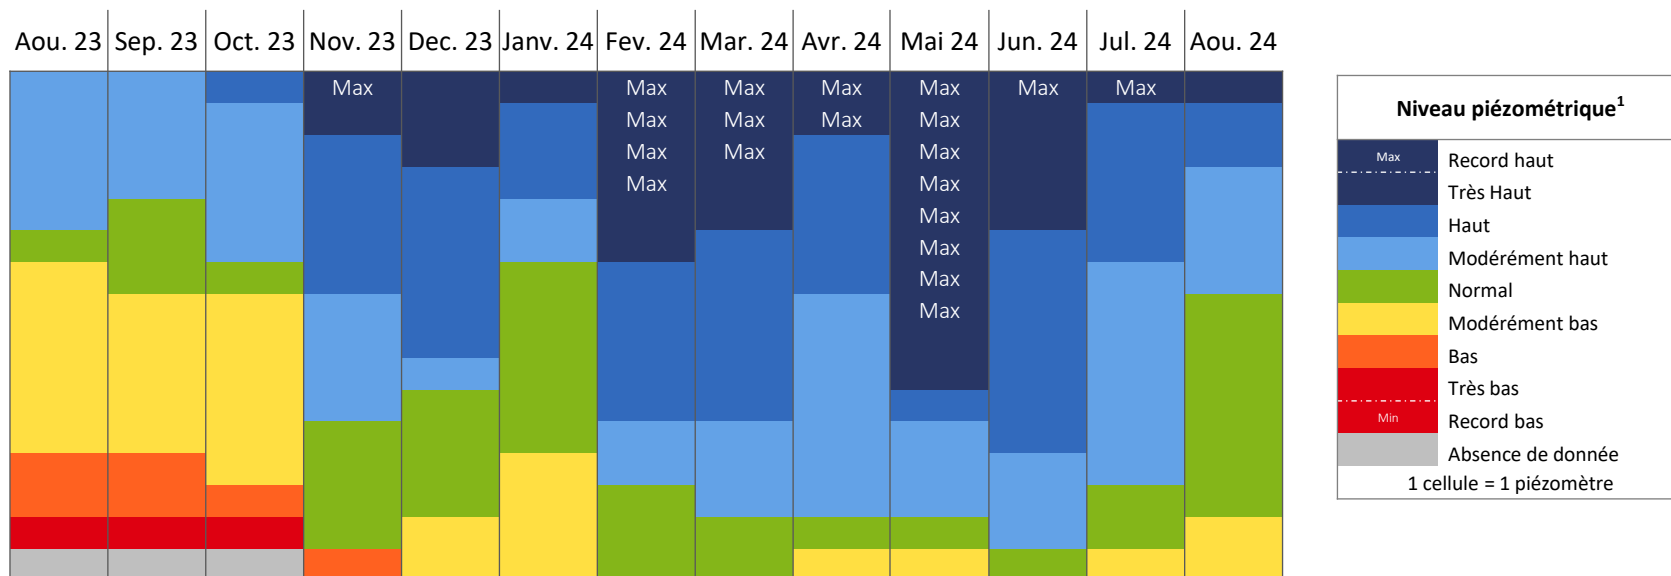
Le graphique ci-dessous montre l'évolution sur 1 année des niveaux piézométriques¹ des nappes de surface, relevés sur 16 piézomètres répartis sur le territoire.

- Au mois d'août les précipitations sont déficitaires sur le bassin versant.
 - La décharge des nappes s'accélère au mois d'août. Les niveaux piézométriques mesurés sont normaux à modérément hauts.
 - Au 31 août 2024, aucun arrêté réglementant les usages de l'eau n'est en cours sur le bassin versant.
-
- Evolution des niveaux sur 1 an

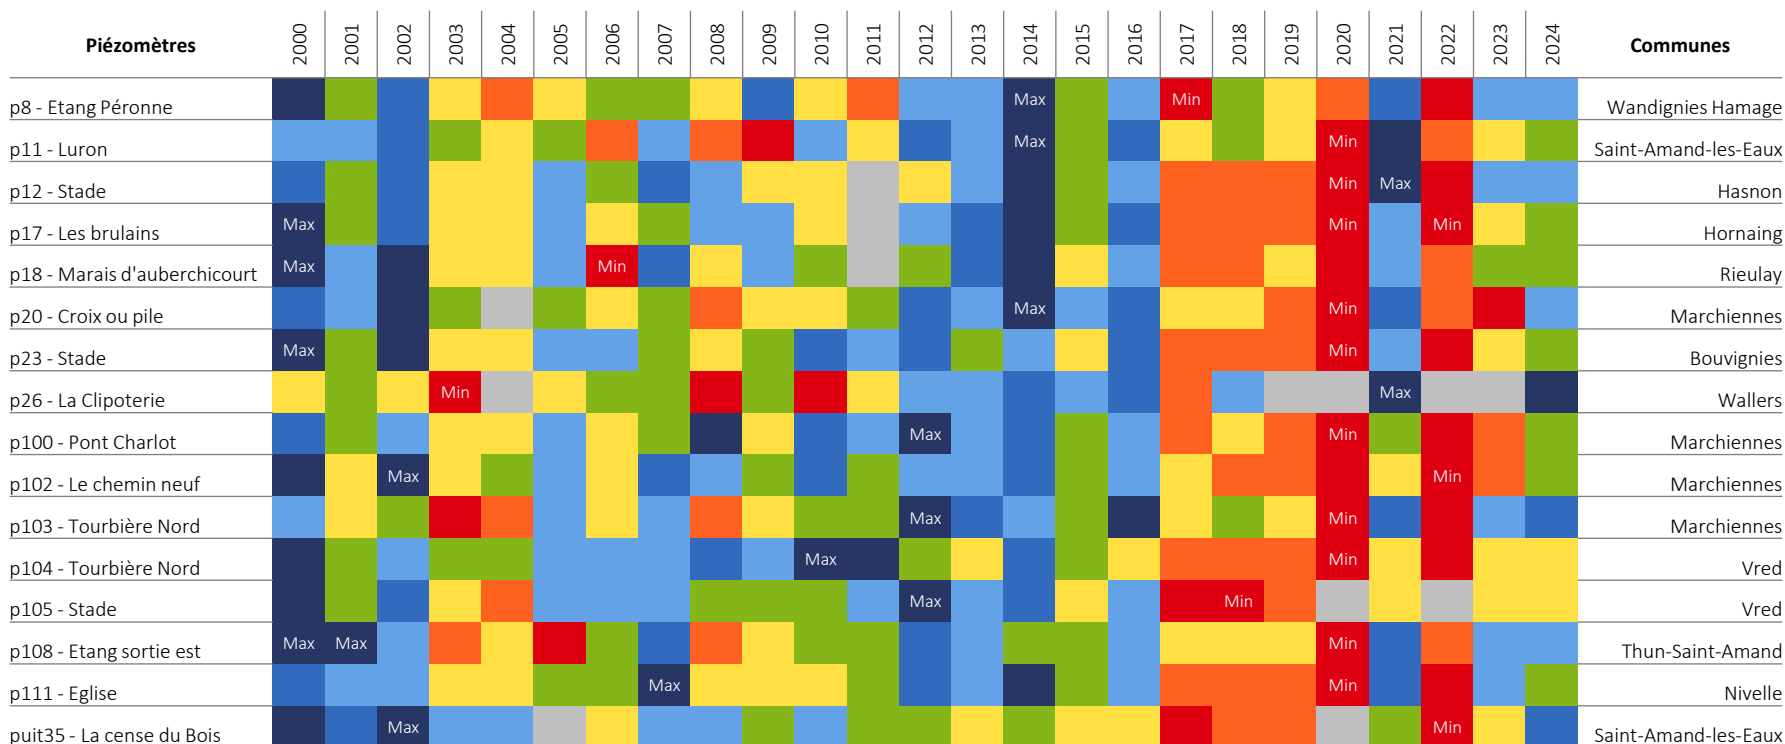
Chroniques des mois d'août 2000 à 2024

Le graphique ci-dessous **compare** les niveaux piézométriques¹ des nappes de surface des **mois d'août**, sur la période 2000 à 2024, relevés sur 16 piézomètres répartis sur le territoire.

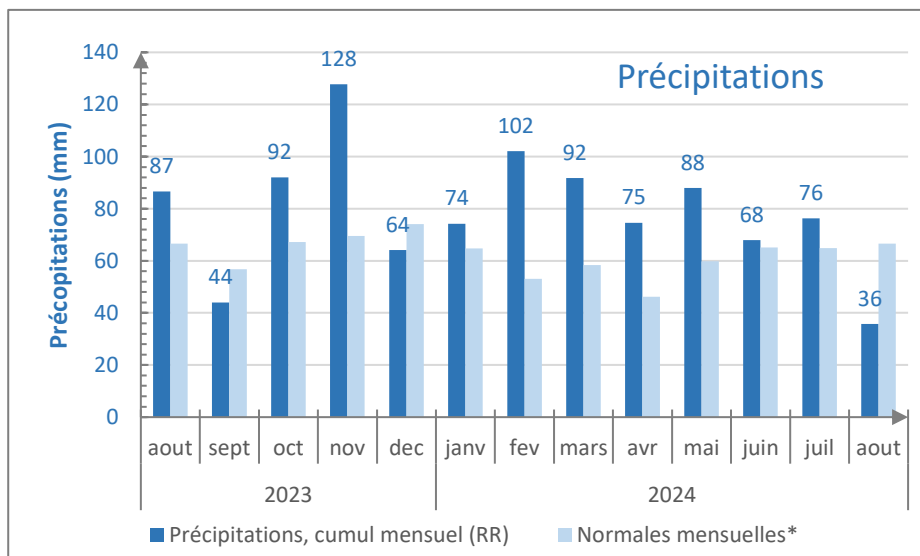
Précipitations (RR) : cumul mensuel des précipitations liquides et solides.

- Des précipitations déficitaires, très en dessous des normales mensuelles.
- Une évapotranspiration réelle légèrement au dessus des normales mensuelles.
- Un cumul de pluies efficaces négatif, en dessous des normales qui sont positives en août. Ceci peut s'expliquer en partie par une forte évapotranspiration et des précipitations déficitaires sur le mois.

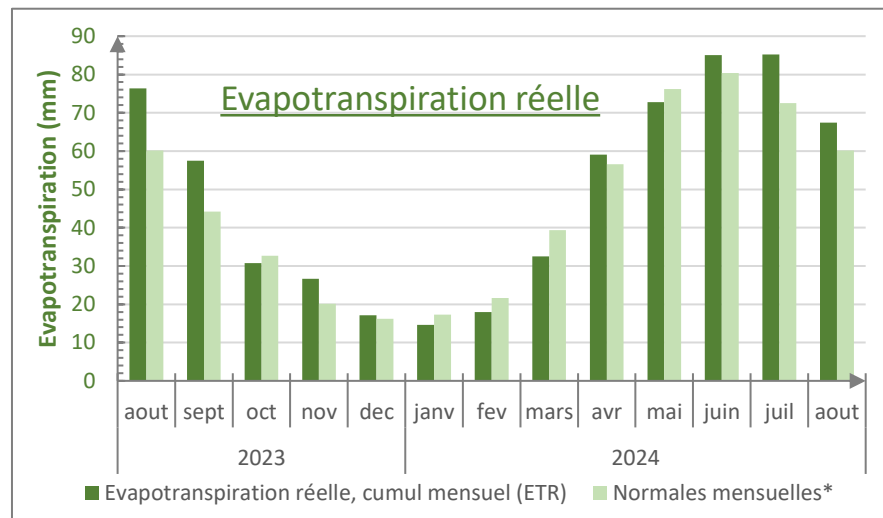
Evapotranspiration réelle (ETR) : quantité d'eau (en mm) correspondant au cumul de l'évaporation de l'eau du sol et de la transpiration des plantes.

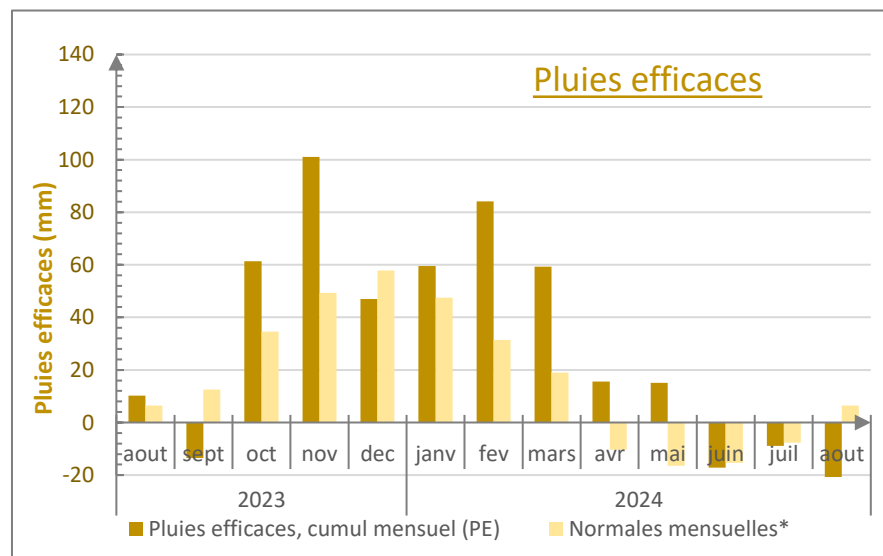
Pluies efficaces (PE) : précipitations qui ruissellent et s'infiltrent dans le sol, contribuant potentiellement à la recharge effective des nappes (en mm).
